# شکسته شدن فرز یکی از عوارض شغلی دندانپزشکان

دکتر عباس منزوی

**Title:** The Fractured Bur, One of the Occupational Injuries in Dentistry (Case Report)

*Journal of Dentistry. Tehran University of Medical Sciences (Vol. 13, No:3-4, 2001)*

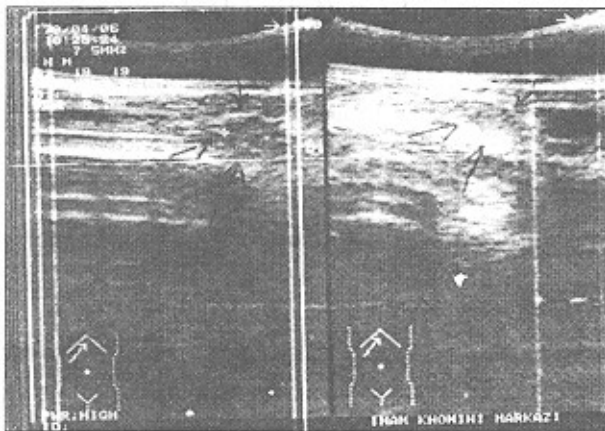
تصویر شماره ۲- پیکانها، محل توده را در سونوگرافی نشان می‌دهند.

«در ناحیه آرنج، ندول بسیار کوچک، با حدود منظم و اقطار ۴×۸ میلی‌متر، متحرک در سطح خارجی سطح مفصل آرنج و با کیفیت الژن دیده می‌شود که حاکی از ندول اولیه در این محل است.»
