شکسته شدن فرز یکی از عوارض شغلی دندانپزشکان

Title: The Fractured Bur, One of the Occupational Injuries in Dentistry (Case Report)

Journal of Dentistry. Tehran University of Medical Sciences (Vol. 13, No:3-4, 2001)

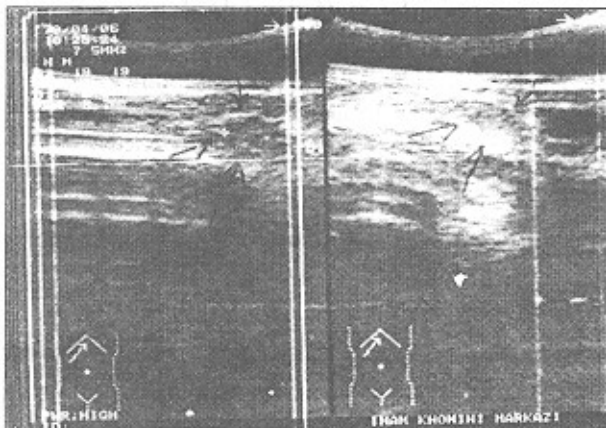
تصویر شماره ۲- پیکانها، محل توده را در سونوگرافی نشان می‌دهند.

«در ناحیه آرنج، ندول بسیار کوچک، با حدود منظم و اقطار ۴×۸ میلی‌متر، متحرک در سطح خارجی سطح مفصل آرنج و با کیفیت الژژن دیده می‌شود که حاکی از ندول اولیه در این محل است.»
