شکسته شدن فرز یکی از عوارض شغلی دندانپزشکان

Title: The Fractured Bur, One of the Occupational Injuries in Dentistry (Case Report)

Journal of Dentistry. Tehran University of Medical Sciences (Vol. 13, No:3-4, 2001)

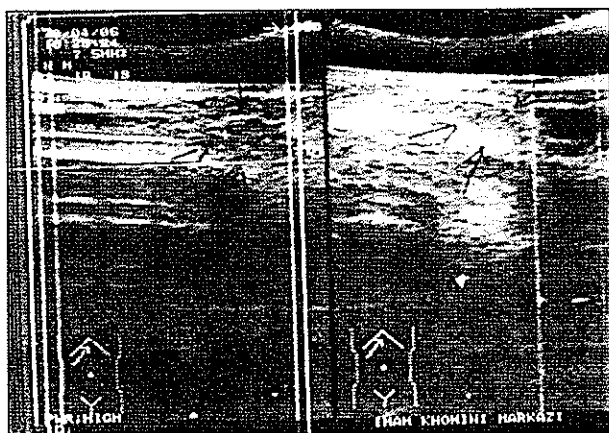
تصویر شماره ۲- بیکانه‌ها، محل توده را در سونوگرافی نشان می‌دهند.

«در ناحیه آرنج، ندول بسیار کوچک، با حدود منظم و اقطار ۴×۸ میلی‌متر، متحرک در سطح خارجی سطح مفصل آرنج و با کیفیت آلژن دیده می‌شود که حاکی از ندول اولیه در این محل است.»
