گزارش مورد: شکسته شدن فرز یکی از عوارض شغلی دندانپزشکان

Title: The Fractured Bur, One of the Occupational Injuries in Dentistry (Case Report)

Author: Monzavi A. Assistant Professor

Journal of Dentistry, Tehran University of Medical Sciences (Vol. 13, No:3-4, 2001)

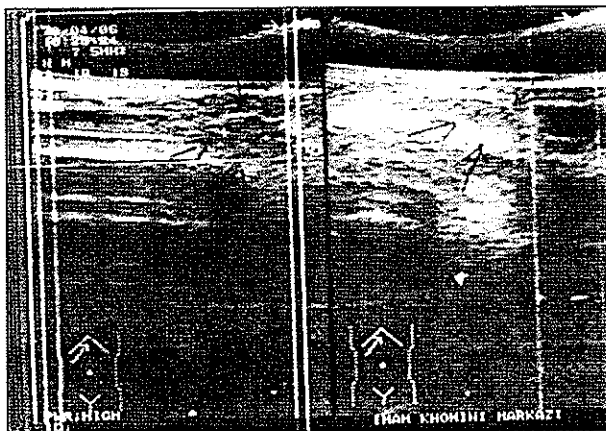
تصویر شماره ۲ - پیکانها، محل توده را در سونوگرافی نشان می‌دهند.

«در ناحیه آرنج، ندول بسیار کوچک، با حدود منظم و اقطار ۸×۴ میلی‌متر، متحرک در سطح خارجی سطح مفصل آرنج و با کیفیت آلژن دیده می‌شود که حاکی از ندول اولیه در این محل است.»
