گزارش مورد: شکسته شدن فرز یکی از عوارض شغلی دندانپزشکان

Title: The Fractured Bur, One of the Occupational Injuries in Dentistry (Case Report)

Author: Monzavi A. Assistant Professor

Journal of Dentistry, Tehran University of Medical Sciences (Vol. 13, No:3-4, 2001)

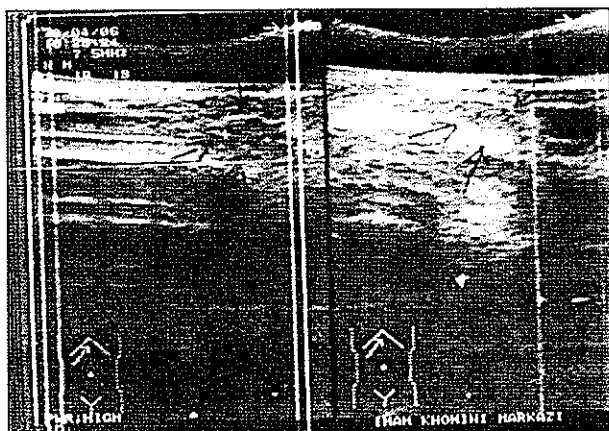
تصویر شماره ۲- پیکانها، محل توده را در سونوگرافی نشان می‌دهند.

«در ناحیه آرنج، ندول بسیار کوچک، با حدود منظم و اقطار ۴×۸ میلی‌متر، متحرک در سطح خارجی سطح مفصل آرنج و با کیفیت آلژن دیده می‌شود که حاکی از ندول اولیه در این محل است.»
