گزارش مورد: شکسته شدن فرز یکی از عوارض شغلی دندانپزشکان

Title: The Fractured Bur, One of the Occupational Injuries in Dentistry (Case Report)

Journal of Dentistry. Tehran University of Medical Sciences (Vol. 13, No:3-4, 2001)

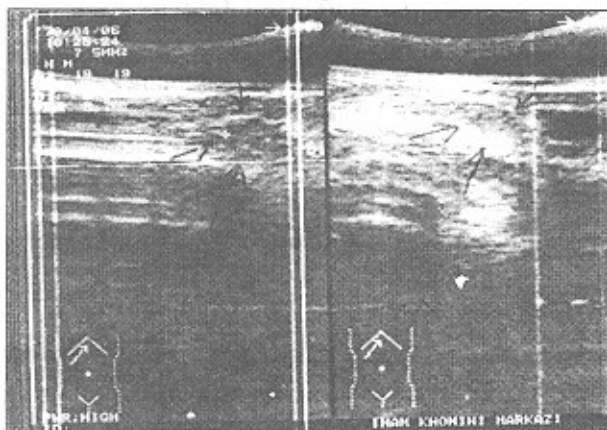
تصویر شماره ۲- پیکانها، محل توده را در سونوگرافی نشان می‌دهند.

«در ناحیه آرنج، ندول بسیار کوچک، با حدود منظم و اقطار ۴×۸ میلی‌متر، متحرک در سطح خارجی سطح مفصل آرنج و با کیفیت الژژن دیده می‌شود که حاکی از ندول اولیه در این محل است.»
