## میزان آسیب به دندان مجاور در تراش حفرات کلاس دو در بین دانشجویان دندانپزشکی دانشگاه علوم پزشکی تهران در سال ۱۳۸۹

### Frequency of iatrogenic damage to adjacent tooth during class II cavity preparation among dental students at Tehran University of Medical Sciences in 2010

Journal of Dental Medicine-Tehran University of Medical Sciences 2013;26(3):218-23

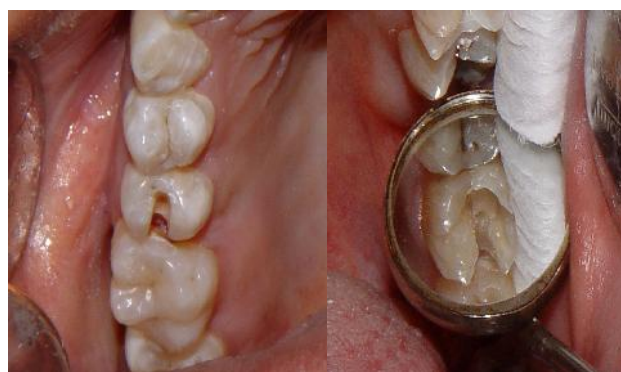
شکل ۱- آسیب ناخواسته در اثر تماس فرز با دندان مجاور در حین تراش حفره پروگزیمالی به صورت خراش یا شیار

در صورت مشاهده آسیب، نوع آن خراش یا شیار (خطوط افقی یا عمودی) مشخص شده (شکل ۱) و در فرم علامت زده می‌شد. در صورت عدم مشاهده آسیب با چشم، سطح با ذره‌بین با بزرگنمایی  $\times 3$  مجدداً مورد بررسی قرار گرفته و نتایج ثبت می‌شدند. نتایج با استفاده از
