## دندان مولر اول ماگزایلا با دو ریشه پالاتال مجزا: گزارش مورد

### Maxillary first molar with two separate palatal roots: a case report

Journal of Dental Medicine-Tehran University of Medical Sciences 2010;23(4):198-201

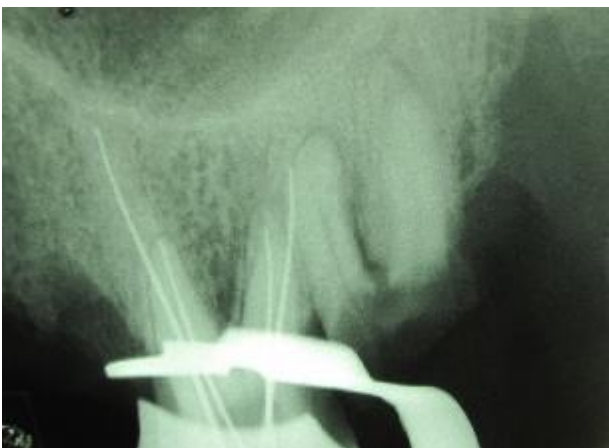
مدخل بسیار کوچک دیستوباکال به وسیله اکسپلورر اندودنتیک یافت گردید. در محدوده پالاتال کف اتاقک پالپ، اوریفیسی مشاهده شد که نسبت به موارد معمول، موقعیت آن بسیار دیستوپالاتال بود. با توجه به رادیوگرافی اولیه، با احتمال وجود کانال چهارم، حفره دسترسی به سمت مزیوپالاتال گسترش داده شد و کانال چهارم یافت گردید. مدخل‌های پالاتال به نسبت مدخل‌های باکال در وضعیت کاملاً قرینه ای قرار داشتند. رادیوگرافی اندازه‌گیری تصویر چهار ریشه جداگانه را نشان می‌داد (شکل 2).

شکل 2- رادیوگرافی طول کارکرد، چهار کانال جداگانه را نشان داد.

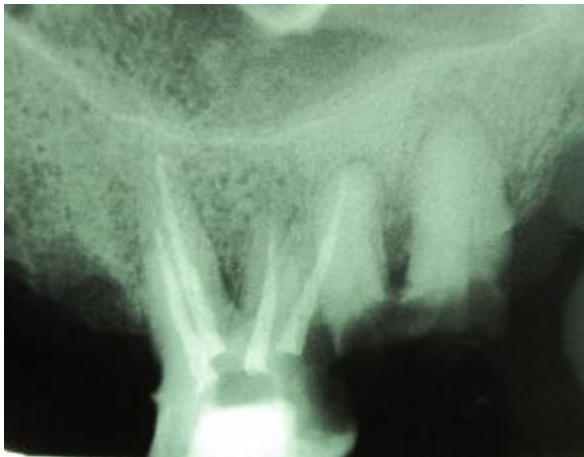
شکل 3- ب) اشعه مرکزی از سمت مزایال تابانده شد.

روند پاکسازی و شکل‌دهی کانال‌ها توسط فایل‌های روتاری NiTi و با استفاده از تکنیک Crown down همراه با شستشو توسط هیپوکلریت سدیم 2/5% انجام شد. سپس کانال‌ها توسط گوتا و سیلر AH26 و به روش تراکم جانبی پر شدند. حفره دسترسی موقتاً با Cavit سیل گردید، سپس دندان بطور دائم با آمالگام ترمیم شد (شکل 3).

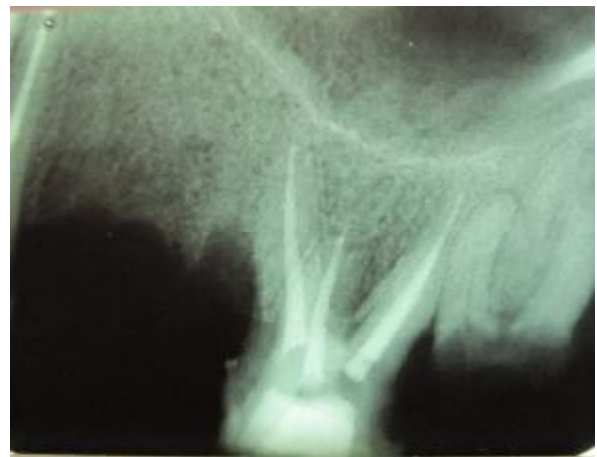
شکل 3- الف) دو ریشه جداگانه پالاتال و کانالها

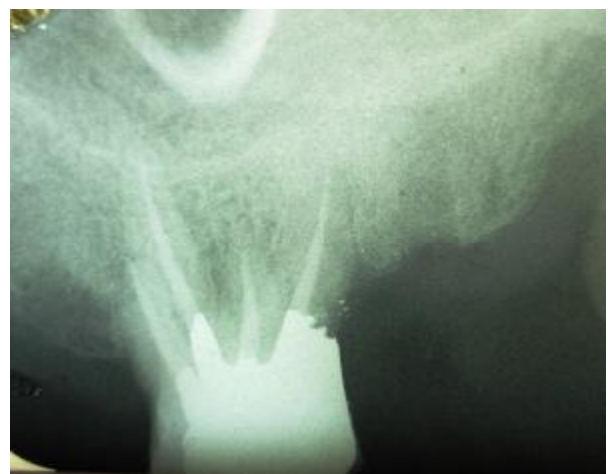
در ارزیابی رادیوگرافی که پس از 9 ماه به عمل آمد، بافت پری اپیکال نرمال بود و دندان مورد نظر از نظر کلینیکی فاقد علایم مشاهده گردید (شکل 4).

شکل 4- Recall بعد از گذشت 9 ماه از درمان کانال ریشه، بدون هیچگونه علایم و ضایعه پری اپیکال به همراه ترمیم آمالگام
